**PESQUISAS, LEVANTAMENTOS E ESTUDOS PARA ELABORAÇÃO DE**  
**ESTUDO TÉCNICO PRELIMINAR E ANTEPROJETO DE**  
**ENGENHARIA**

**PROJETO:** Anteprojeto de Engenharia para minimização dos impactos dos alagamentos no município de Ibiraçu/ES

**TRECHO:** Rio Taquaraçu / Córrego Afluente – Ibiraçu/ES

**VOLUME 1 – RELATÓRIO DO ANTEPROJETO**

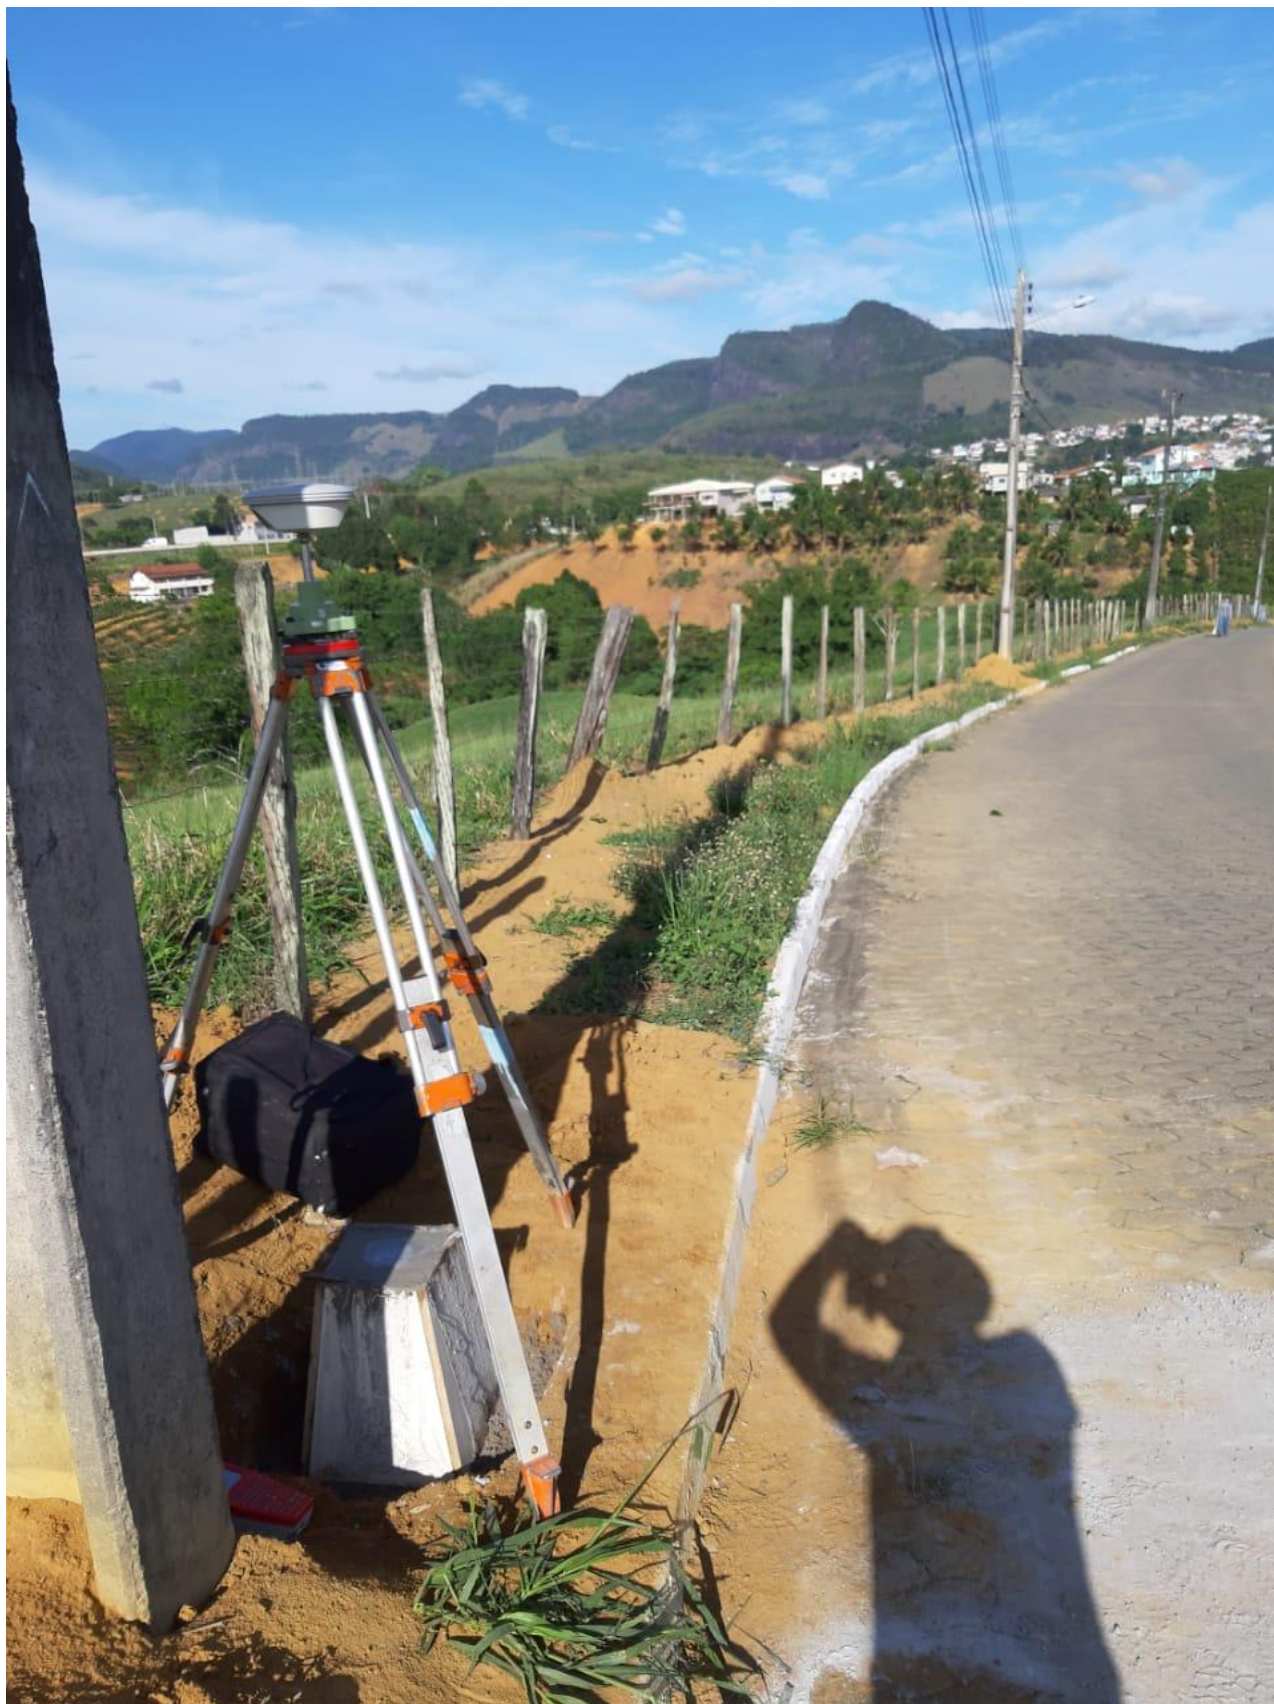
**Figura 4 – Levantamento Topográfico.**

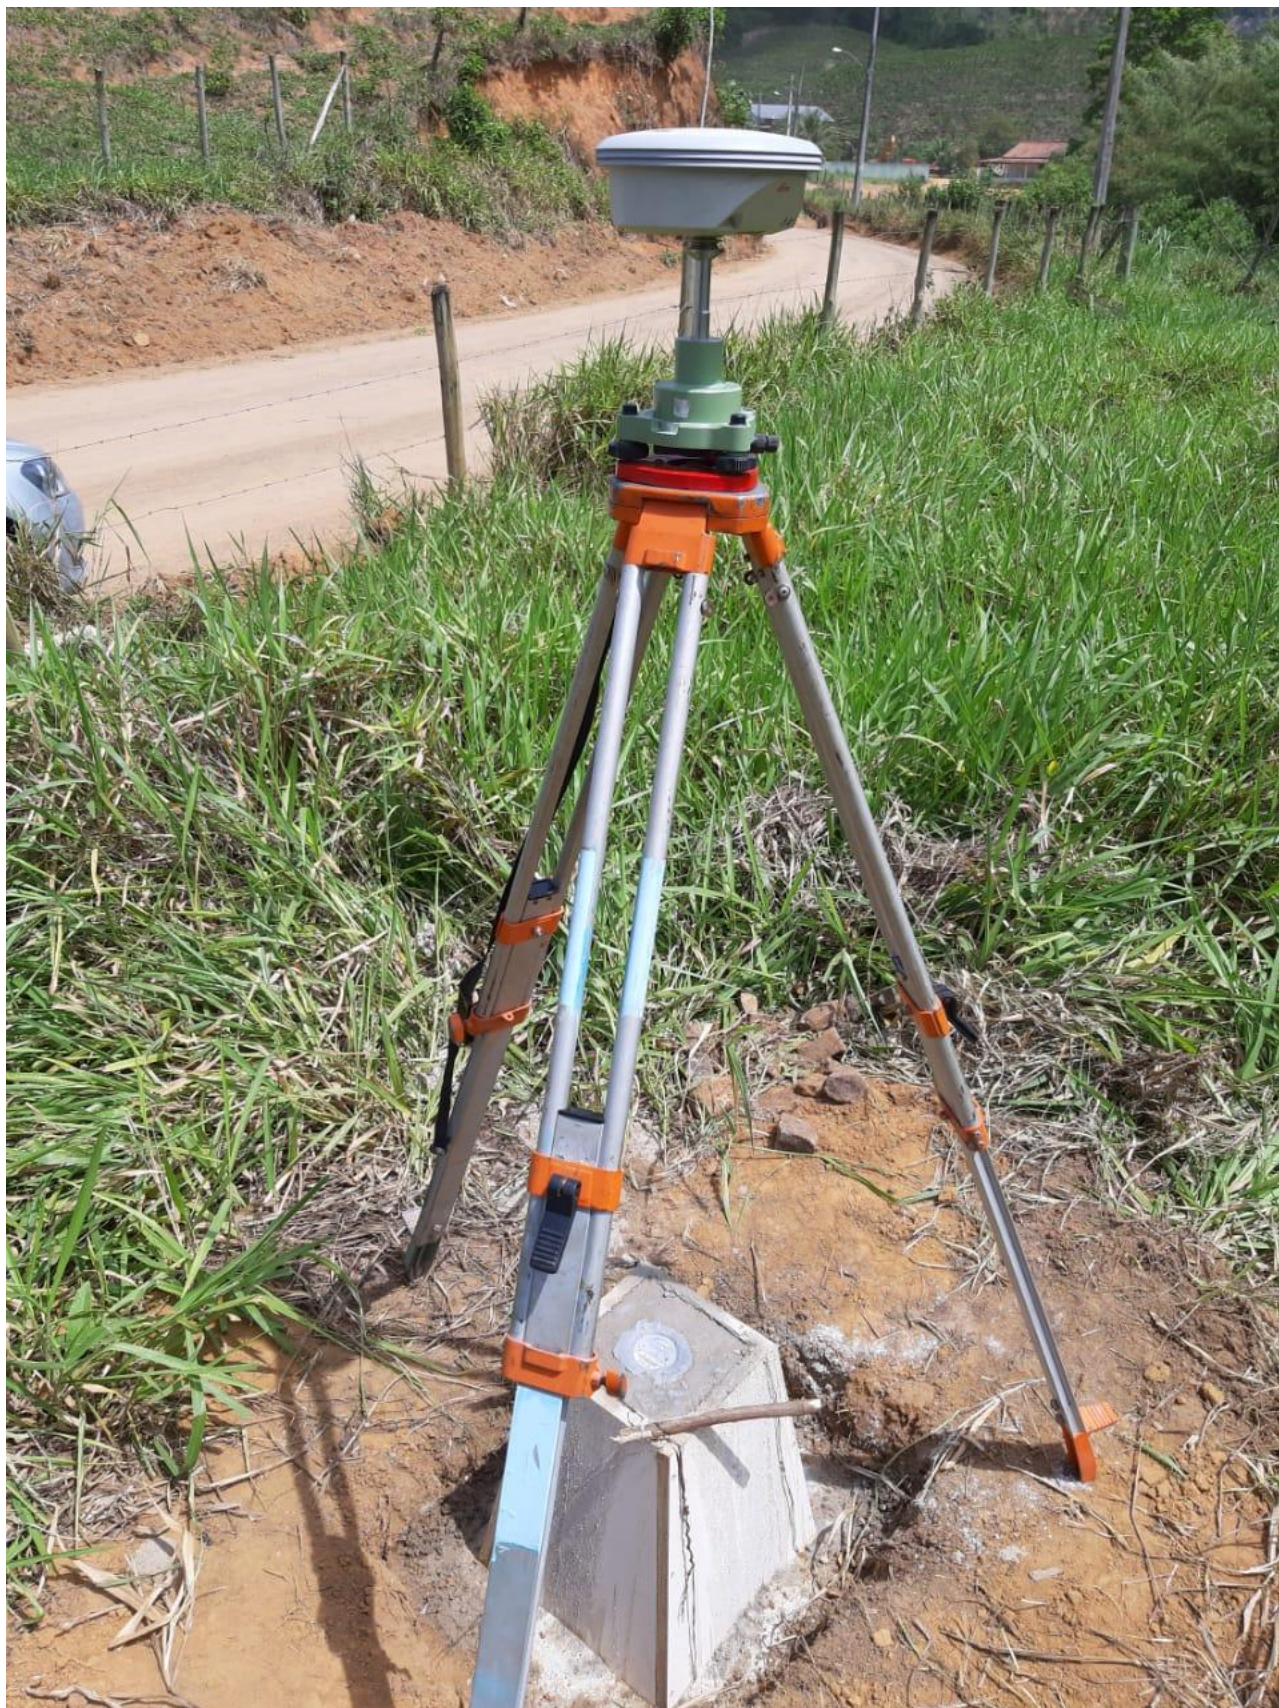
**Figura 5 – Levantamento Topográfico.**

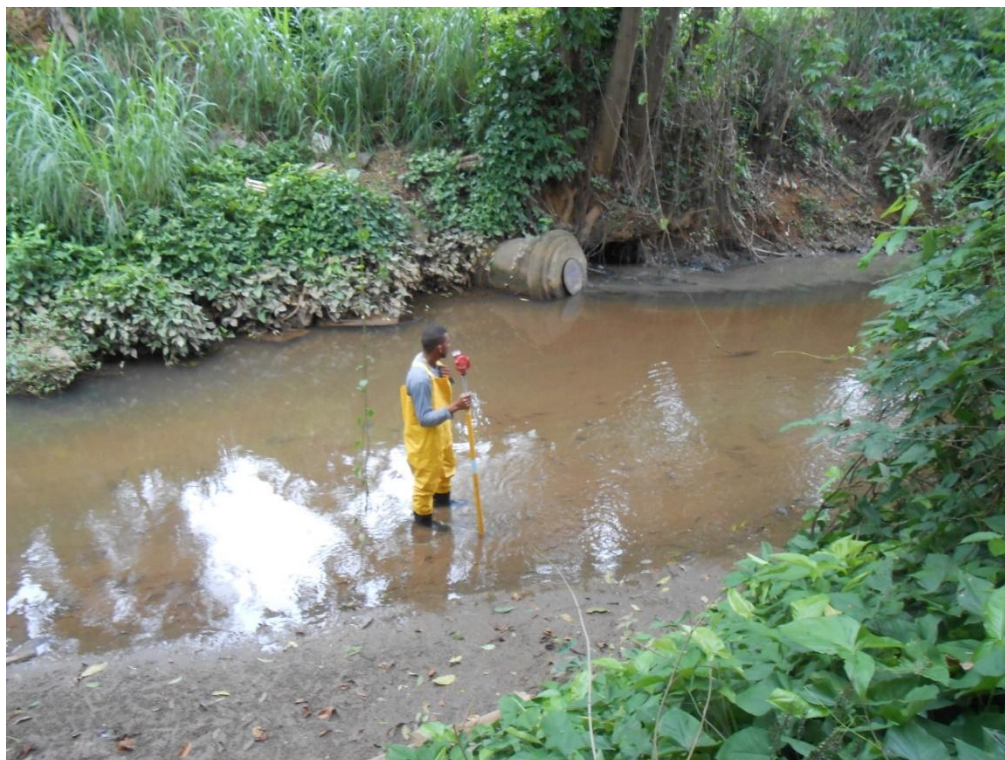
**Figura 6 – Levantamento Topográfico.**

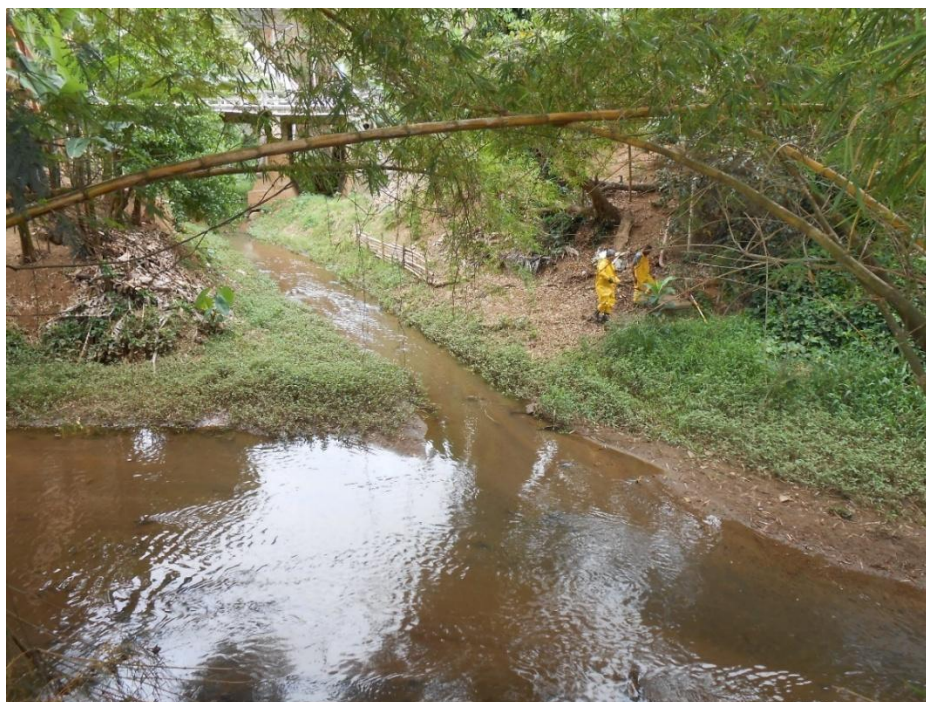
**Figura 7 – Levantamento Topográfico.**

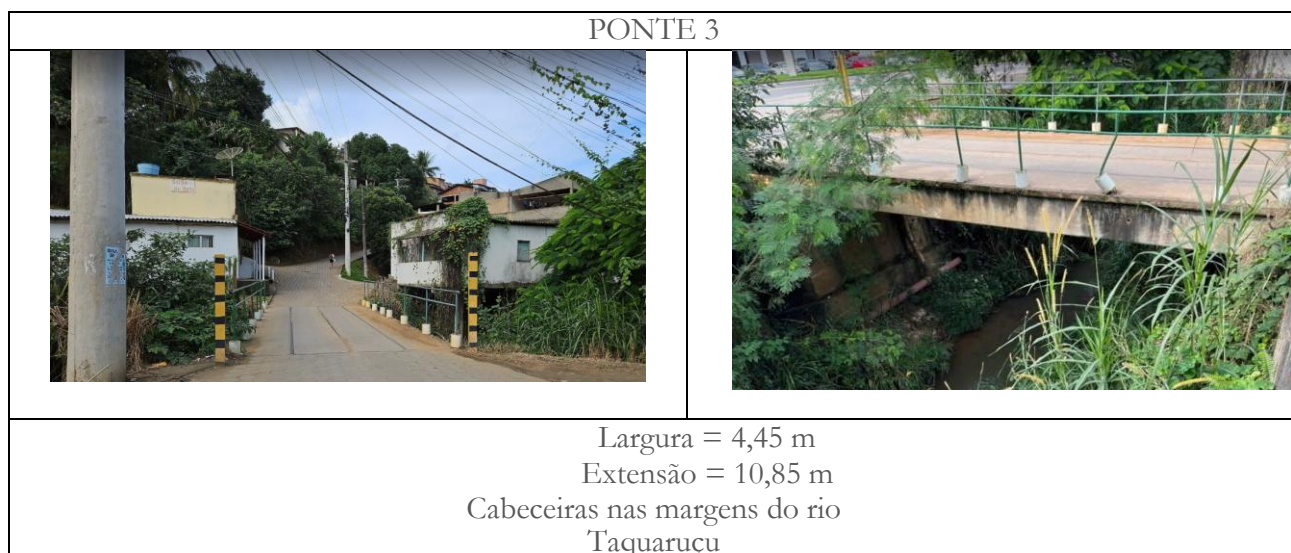
Figura 8 – Estrutura de transposição de talvegue existente ao longo do rio Taquaruçu – PONTE 3

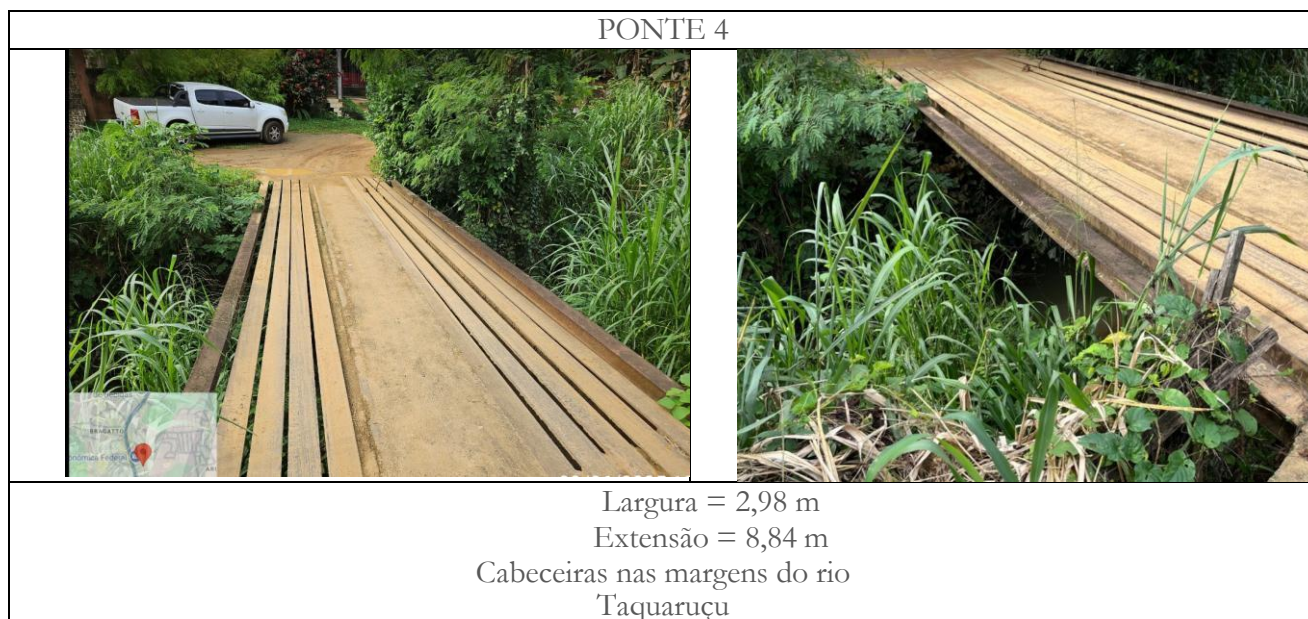
Figura 9 – Estrutura de transposição de talvegue existente ao longo do rio Taquaruçu – PONTE 4

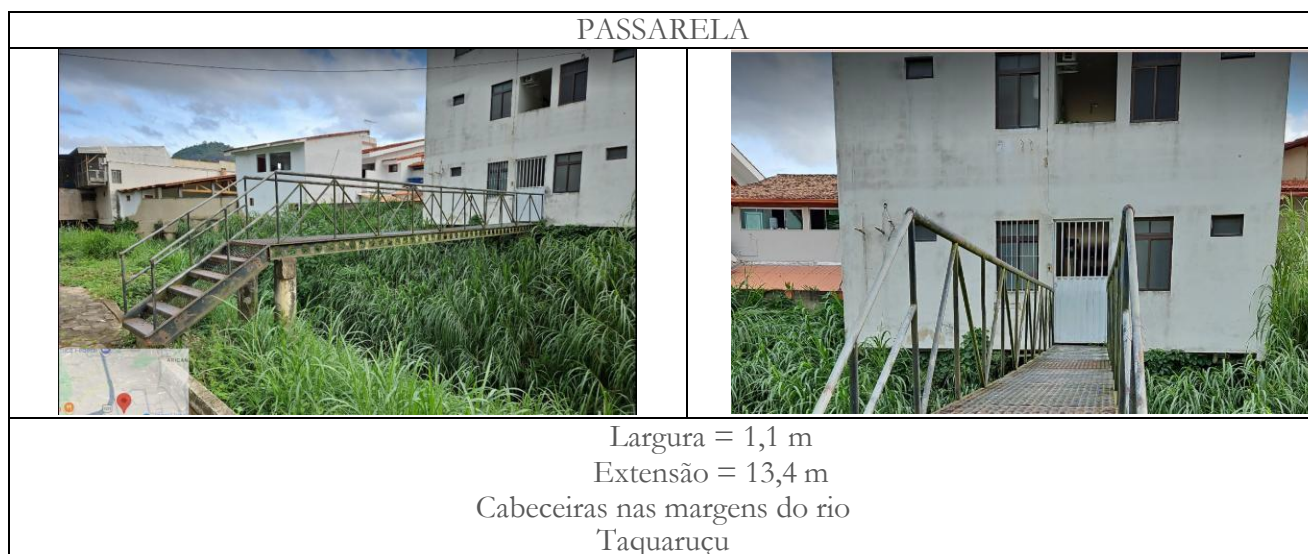
Figura 10 – Estrutura de transposição de talvegue existente ao longo do rio Taquaruçu – PASSARELA

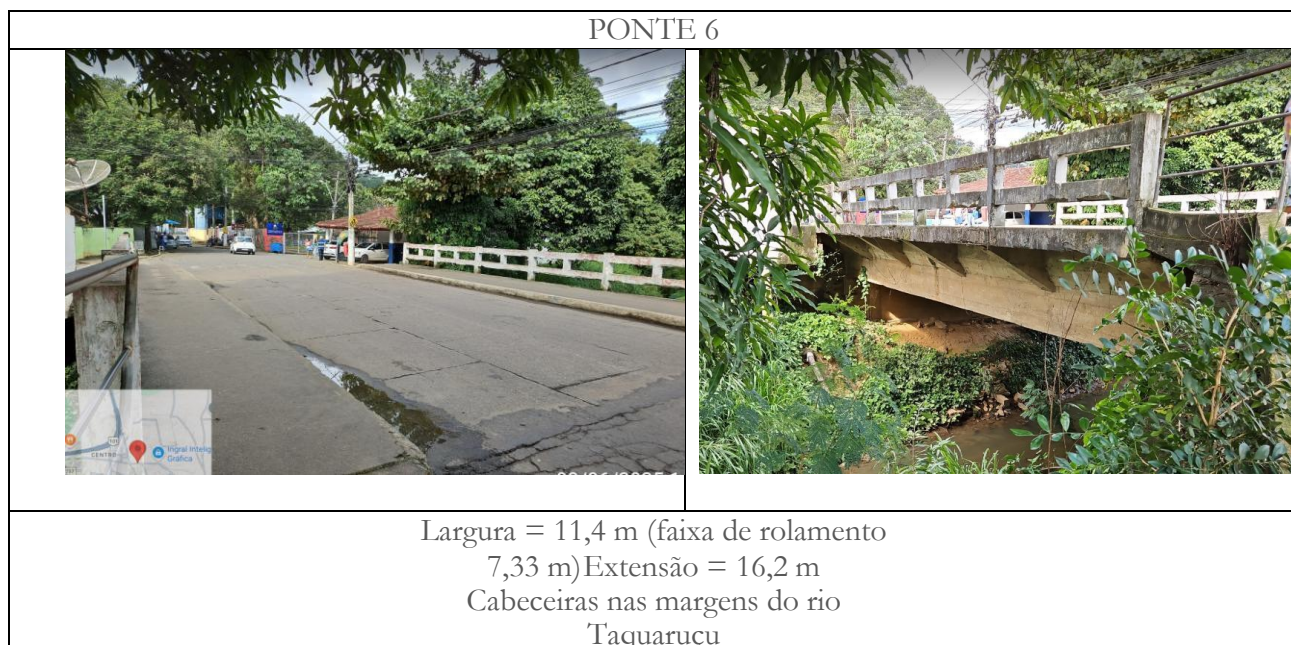
Figura 11 – Estrutura de transposição de talvegue existente ao longo do rio Taquaruçu – PONTE 6

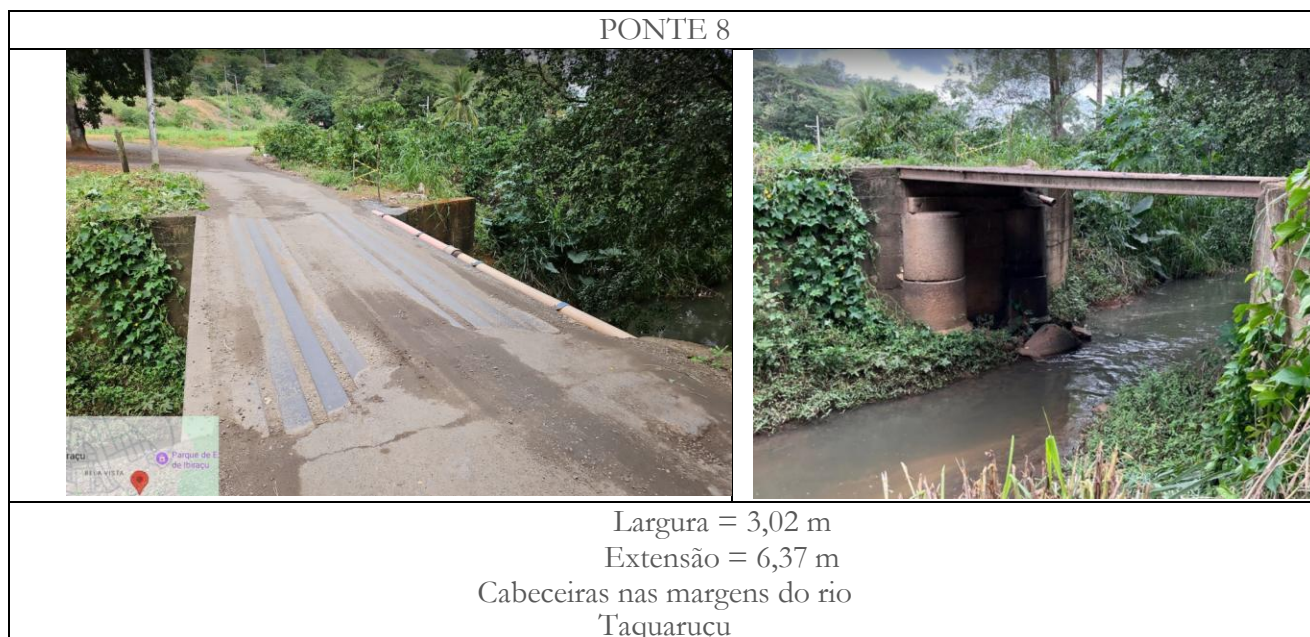
Figura 13 – Estrutura de transposição de talvegue existente ao longo do rio Taquaruçu – PONTE 8

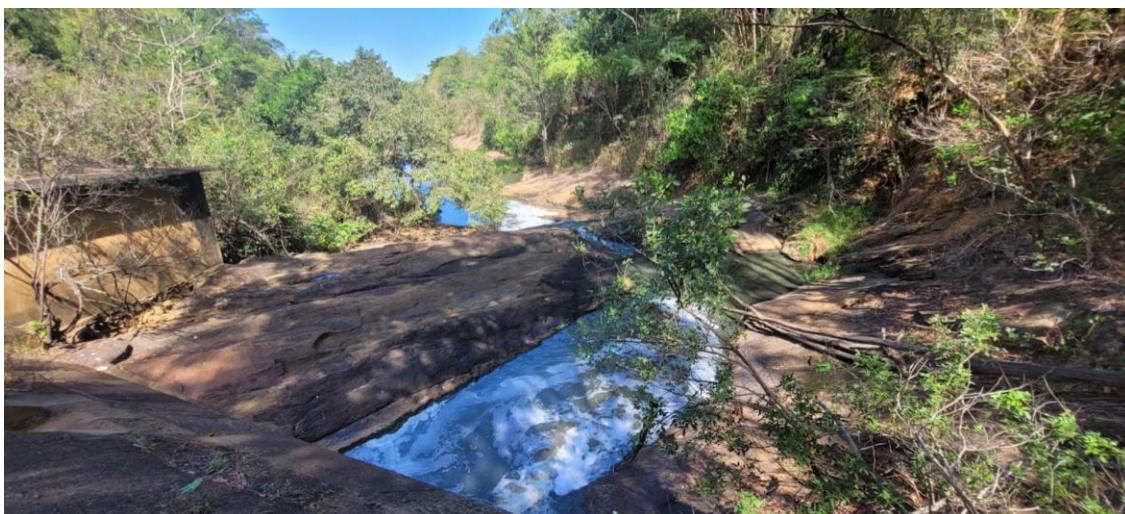
Figura 16 – Vista da seção do rio Taquaruçu imediatamente a jusante da barragem a ser retirada

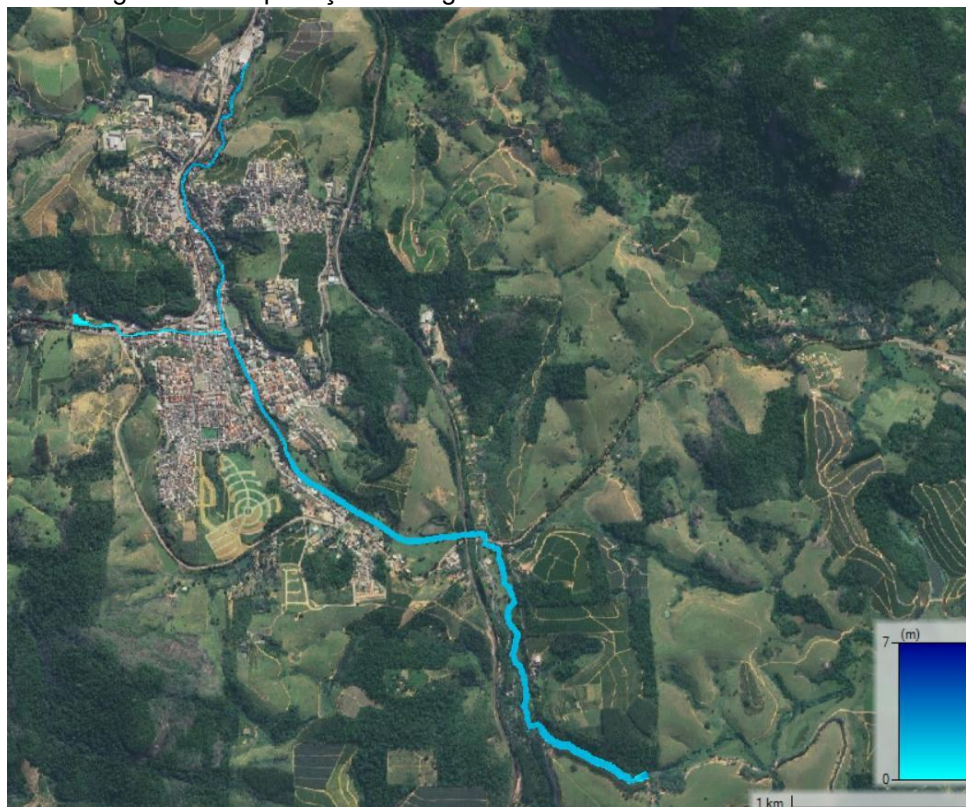
Figura 50 – Área de inundação para hidrogramas com período de recorrência de 2 anos ao longo do rio Taquaruçu e córrego Afluente – Cenário B~.

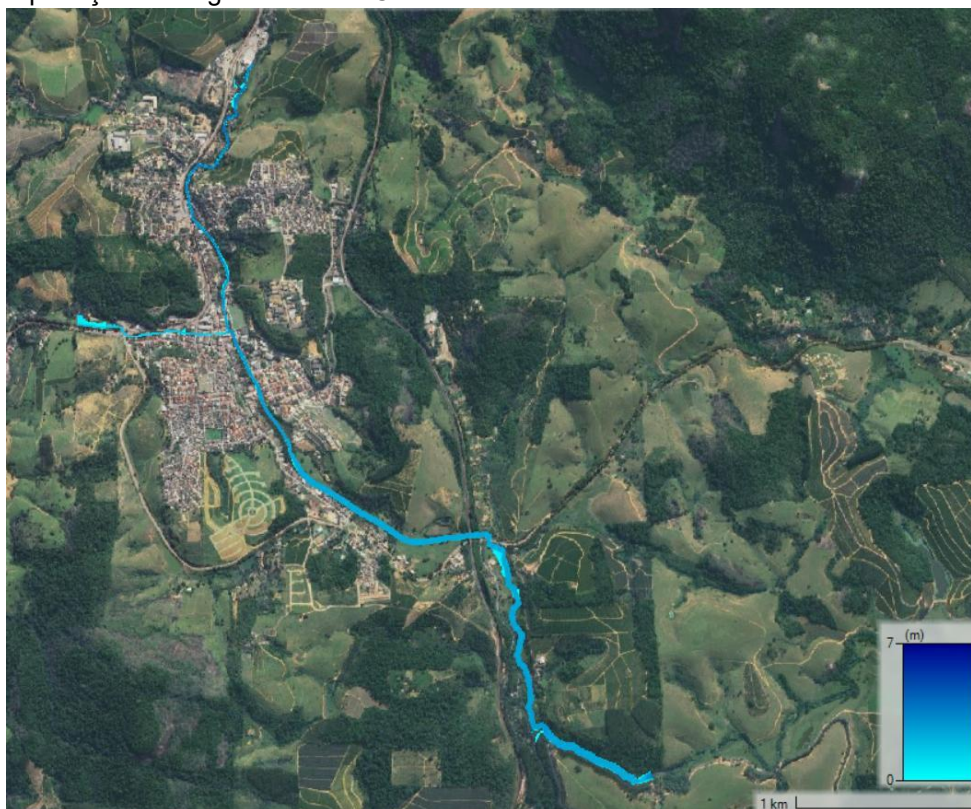
Figura 51 – Área de inundação para hidrogramas com período de recorrência de 5 anos ao longo do rio Taquaruçu e córrego Afluente – Cenário B

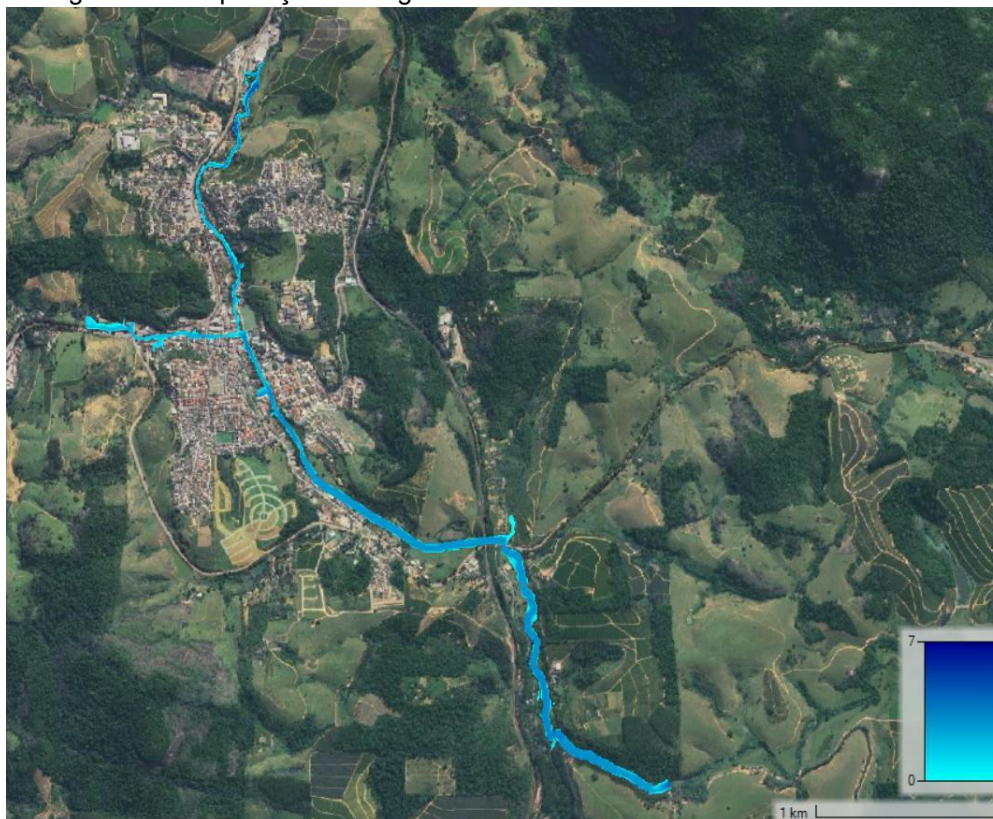
Figura 52 – Área de inundação para hidrogramas com período de recorrência de 10 anos ao longo do rio Taquaruçu e córrego Afluente – Cenário B

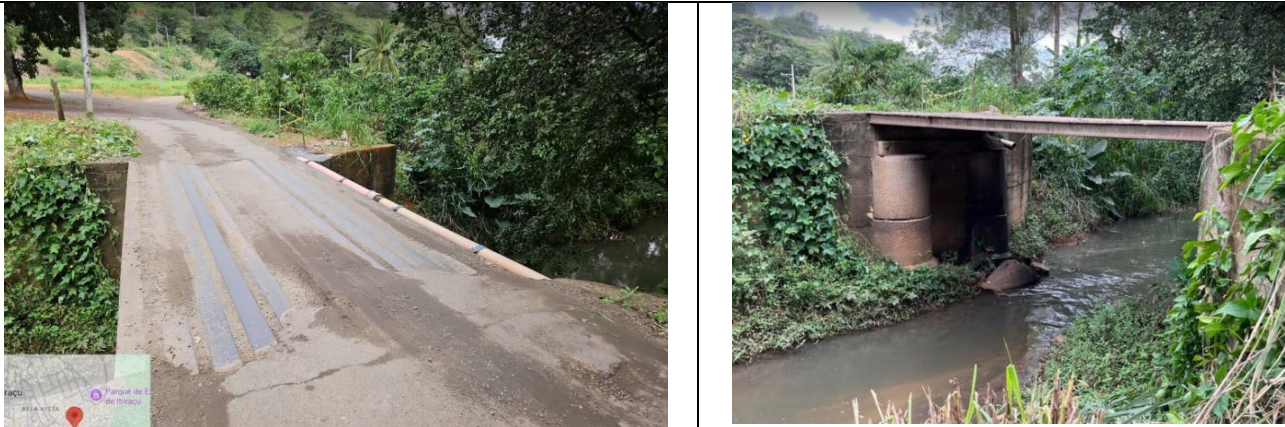
| PONTE 8 - 3561 | |
|---|--|
| <p>Largura = 3,02 m<br/>Extensão = 6,37 m<br/>Cabeceiras nas margens do rio Taquaruçu</p> | |

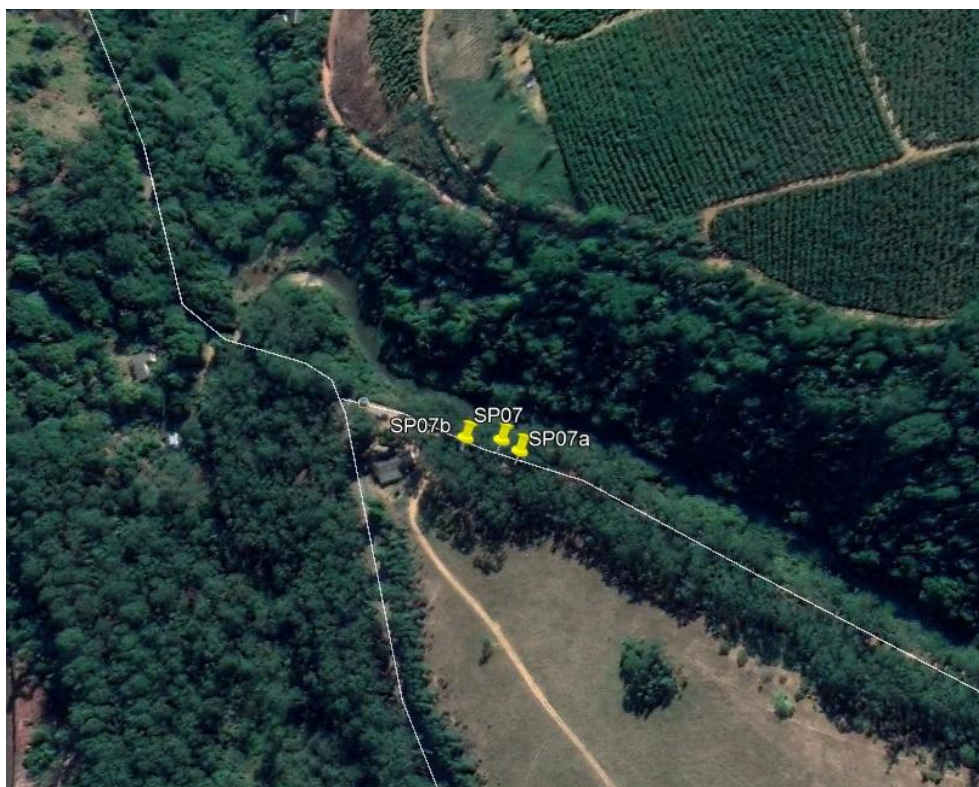
**Figura 18 - Furos radiados SP-07a e SP-07b**

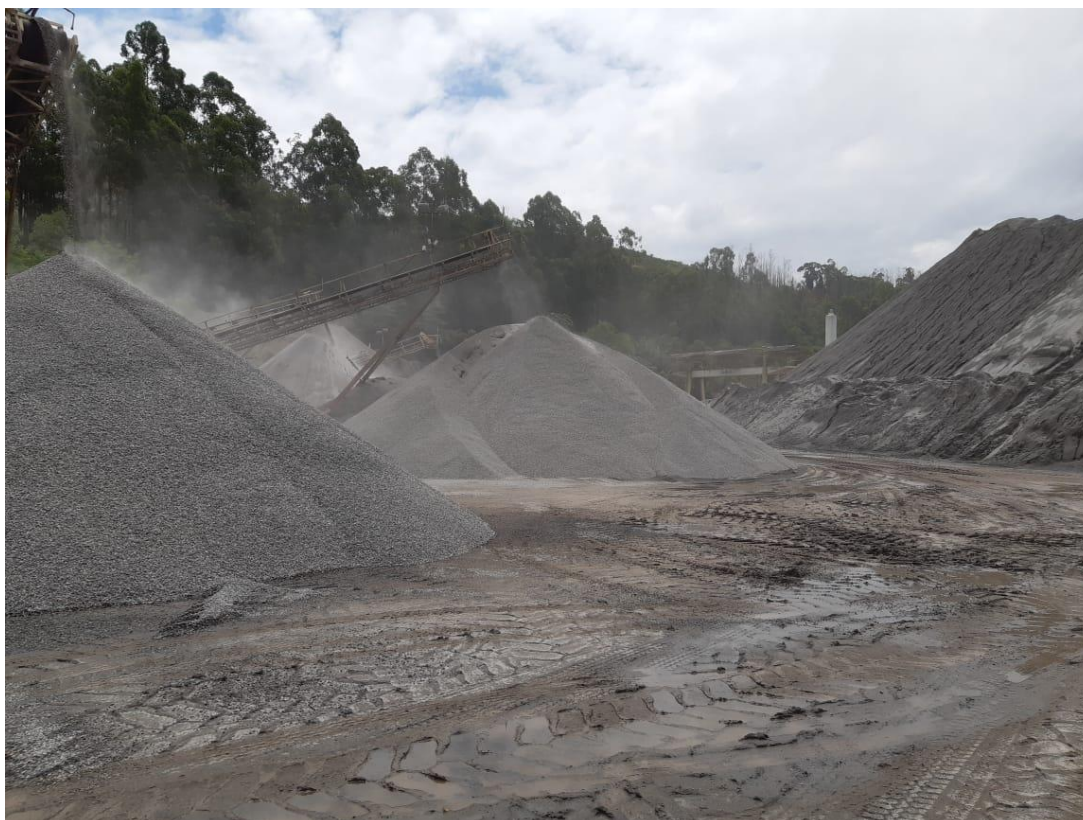
**Figura 21 – Pedreira Três Irmãos**

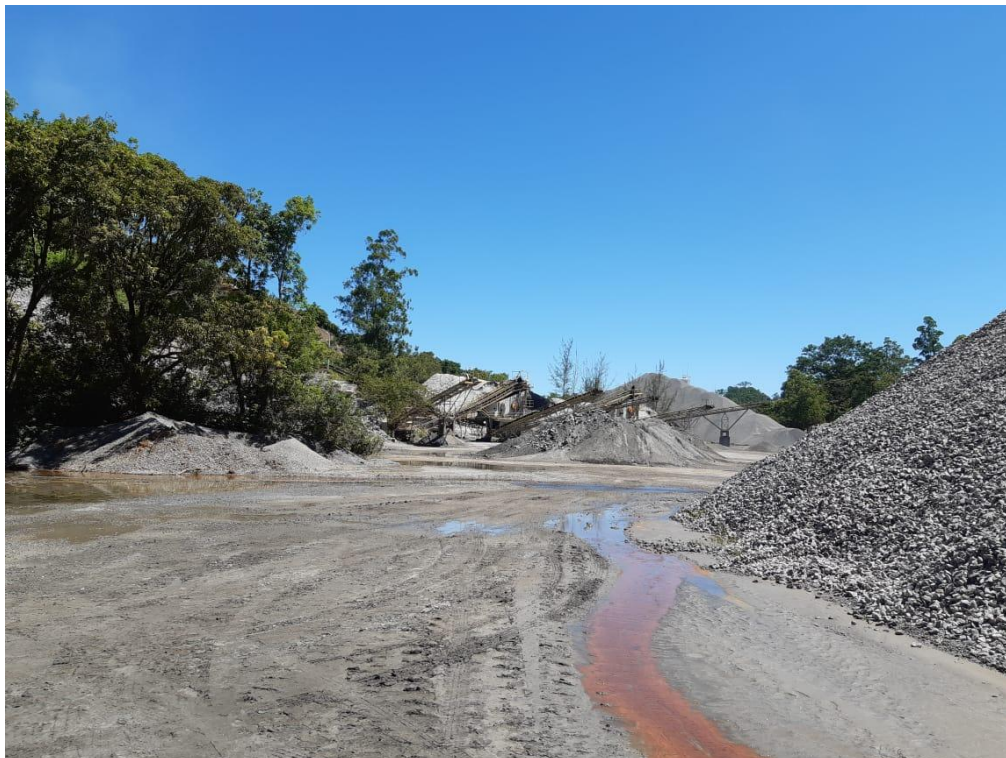
**Figura 22 – Pedreira Aracruz**
